# 佛光大學建校計畫 水土保持設施 管理維護手冊

水土保持義務人：佛 光 大 學

編製單位：中興工程顧問股份有限公司

# 壹. 排水設施加強維護保養說明

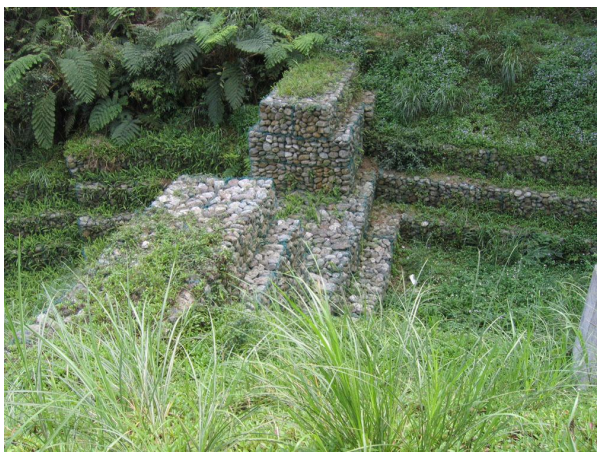
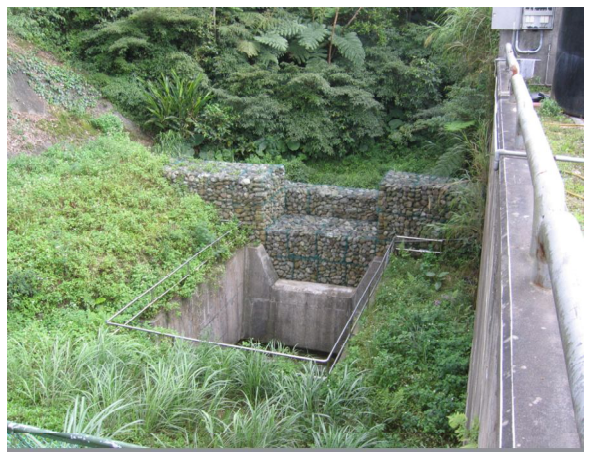
- 1.排水溝中心點向外左右約 1.5 公尺範圍內除草（木）
- 2.加勁排水溝靠外側至加勁邊緣，及內側至擋土牆牆面護坡雜木、雜草等清除（應注意安全措施）
- 3.排水溝底及陰井內雜草、淤沙清除。
- 4.攔沙壩包括石籠壩體，自本體向外 5 公尺範圍內雜木、雜草等清除（含淤積），及水路疏浚。

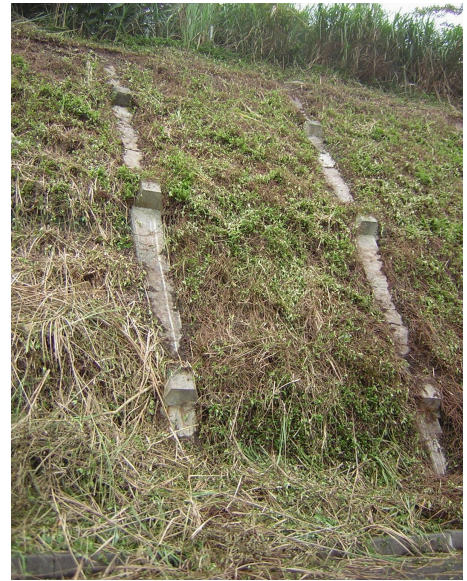
凡被雜草覆蓋的都必需割除（注意：避免割斷岩錨附近有荷重計觀測電纜線），錨頭、格樑能顯現清楚檢視。

### (2) 格樑內雜草（如薔琪菊）割留約

10~12 公分外，凡是芒草、樹木等

，都必需割除（清除）。割除後雜草、樹木應清運乾淨。

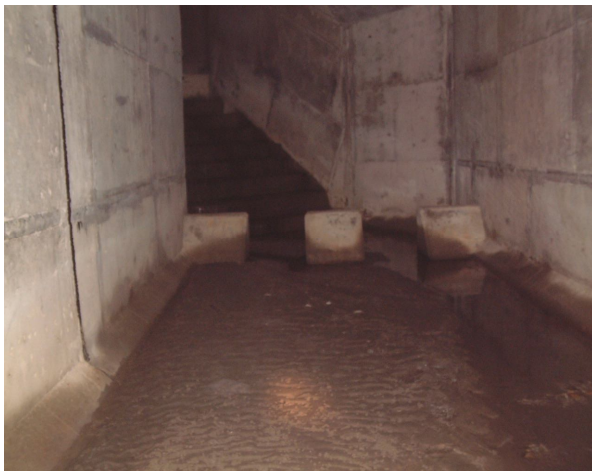
箱涵內

- a. 本項設施係埋設於地面下之箱形排水幹線構造，原則上應於相關環境安全許可之情形下，以構造物上游端入口及下游端出口外露部份為其檢視之重點。
- b. 外露牆面之平整度：檢視外露之混凝土溝面是否剝落、產生裂痕；構造物基礎是否有陷落位移或壓縮，以及是否有滲出水之情形。
- c. 通水斷面：檢視排水箱涵入口及出口是否有淤積、雜物或浮木等堵塞通水斷面。若有,應立即清理。
- d. 水流濁度：目視檢視排水箱涵入口水流是否混濁，若是，應入口上游加設攔淤設施；另需檢視箱涵入口、出口水流濁度是否有明顯不同之情況(入口清澈、出口混濁)，若是，則應進一步詳查原因。
- e. 箱涵內部檢視：箱涵外露部份經初步檢視後，認為有必要再進行箱涵內部檢視時，檢視人員(2~3 人為一組)應配備安全帽、防滑雨鞋、照明設施、氧氣筒等安全措施，並攜帶照相器材進行照相記錄；或委請專業單位進入檢視。(每年的 4 月~5 月至少要進入裡面檢查一次，)
- f. 箱涵入口、出口溝牆牆頂若有上邊坡時，其檢視重點詳參考「邊坡及擋土牆加強維護保養說明 (P20)」。
- g. 附箱涵路線於下一頁

1. 高度：約 50 公分至 300 公分，
2. 共有三條（A、C、D 排）。每年至少進入巡察一次。檢視人員(2~3 人爲一組)

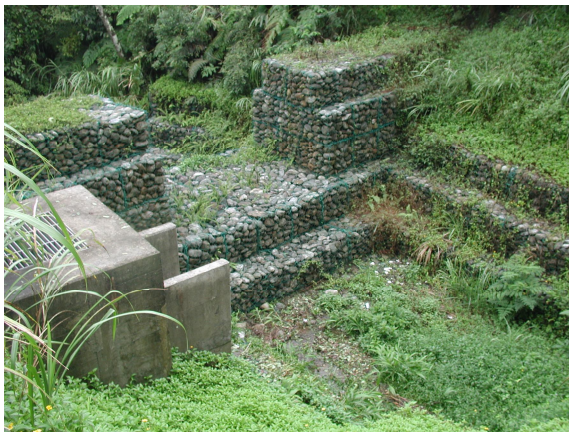
- a. 牆面之平整度：檢視滯洪沈砂池牆面是否剝落、產生裂痕；施工縫或伸縮縫是否有不正常的分離位移或壓縮，以及滲出水之情形。
- b. 排放口通水斷面：檢視排放口流路是否有淤積、雜物或浮木等阻塞通水斷面。若有,則應立即清理。
- c. 洩水管是否暢通：洩水管下方是否有明顯之土砂淘出痕跡；若洩水管遭異物堵塞時，應以鐵棒或鋼筋予以清理。
- d. 池牆背填土與牆體之界面：牆背填土應有植被；檢視時應注意牆背填土是否有分離、鬆軟、陷落或沖蝕之情形。
- e. 滯洪沈砂池之容量：於颱風豪雨季節前(約每年之 6~7 月間)，應事先清理以維持空池，隨時保持足夠之滯洪及沈砂體積與安全之通水斷面；颱風豪雨過後，遇有結構毀損或水路淤塞，應立即委請相關專業單位妥善處理，避免造成更大災害。
- f. 防護設施檢視：檢視安全圍籬或欄杆、踏步等防護設施是否銹蝕、斷裂及脫落。池牆牆頂若有上邊坡時，其檢視重點詳參考「**邊坡及擋土牆加強維護保養說明 (P20)**」。

滯洪沉沙池二處

(教職員宿舍後和德佑大道路旁)

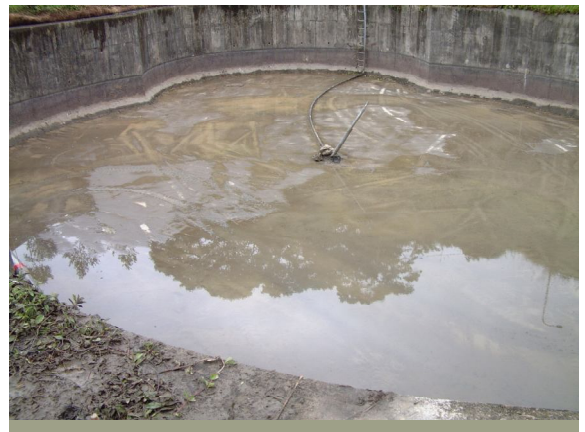
調洪池二處

(校門口邊和雲來集正面山坡下)

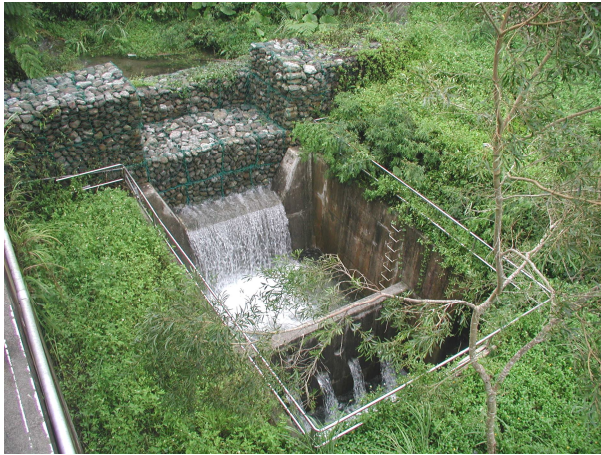
流入工

- a. 本項設施係位於排水幹線上游端(流入工)及下游端(流末工)，為幹線承接既有水路之構造物。(流入工和流末工的水質、水量應該相同)
- b. 設施構造之平整度：檢視承接水路構造物外露之混凝土面是否剝落、產生裂痕；構造物基礎是否有陷落、位移、淘刷及滲出水之情形；方形石籠是否產生陷落、位移、淘刷、石籠鐵絲斷裂或被土石淹沒之狀況。

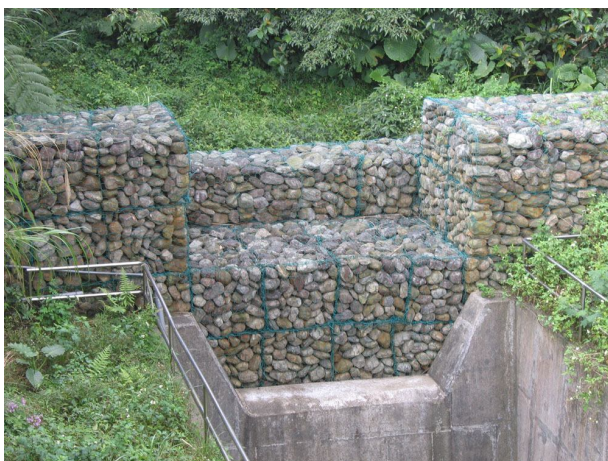
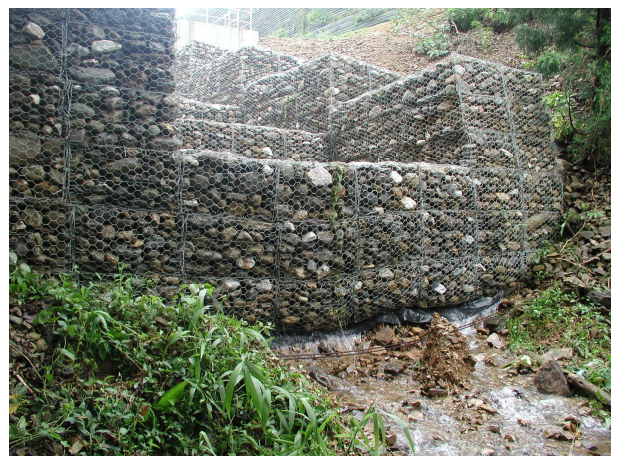
石籠表面要防止樹木、雜草的生長（樹根要割除），以免撐破石籠網子。

注意事項：1. 石籠上不能有雜草雜木的生長，以免撐破石籠的鋼絲網，並須以人工除草方式除草，才不傷及石籠的鋼絲網。

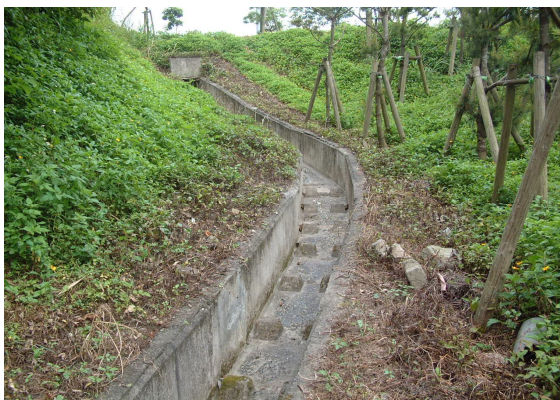
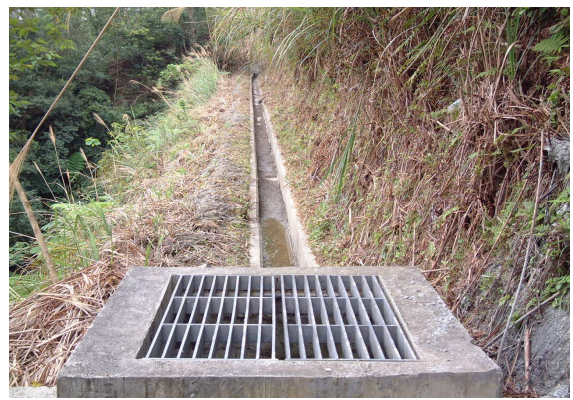
截水溝：指邊坡坡趾邊的水溝，收集邊坡的水，或建物邊位於低處截水的水溝（本校室外球場坐台也有排水淺溝和集水井、截水溝）

- a. 路側溝、集水井之進水口：檢視是否有樹枝葉、雜物或坍塌土石淤積等阻塞進水口斷面之情形。若有，則應立即清理。
- b. 設施牆面之平整度：檢視外露之混凝土溝面是否剝落、產生裂痕；溝體是否陷落或有不正常的分離位移或壓縮，以及滲出水之情形。
- c. 通水斷面：檢視排水溝流路是否有淤積、雜物或樹枝等阻塞通水斷面。若有，則應立即清理。
- d. 過路暗溝及管涵：檢視集水井內是否因土砂雜物淤積，而堵塞過路暗溝及管涵通水斷面，若有，應於雨季來臨前完成清理，避免影響排水順暢。
- e. 溝牆背填土與牆體之界面：路側溝牆背填土應有植被；檢視時應注意牆背填土是否有分離、鬆軟、陷落或沖蝕；施工縫（或伸縮縫）是否裂開致產生溝底淘刷。
- f. 排水溝轉彎處是否有跳水致產生蝕溝之跡象，若有，應立即於水溝彎處加蓋，並填補蝕溝。
- g. 溝牆牆頂若有上邊坡時，其檢視重點詳參考「邊坡及擋土牆加強維護保養說明（P.20）」。

二種截水溝和集水井

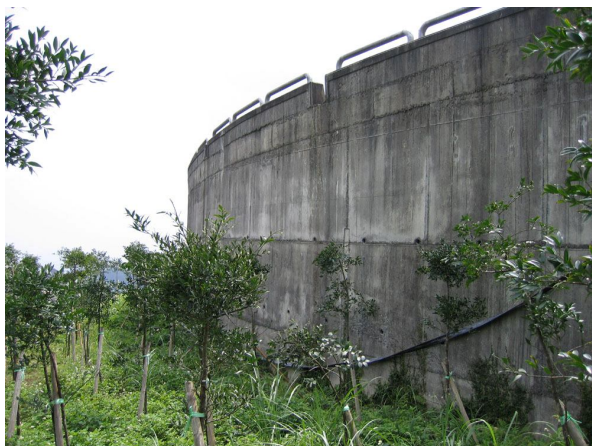
懸壁式擋土牆

- a. 牆面之平整度；混凝土或砌卵石面是否剝落、產生裂痕；特別是施工縫或伸縮縫，是否有不正常之分離或壓縮之情形。
- b. 洩水管是否暢通；洩水管下方是否有明顯之土砂淘出之痕跡；若洩水管遭異物堵塞時，應以鐵或鋼筋予以清理。
- c. 牆背填土與牆體之界面之狀況：是否有分離、鬆軟或沖蝕之情形；若牆背設有平台截水溝時，應注意截水溝是否破損、其施工縫是否裂開及溝底是否淘空。
- d. 牆背若有上邊坡時其檢視重點詳如：「原始及人工自然緩坡（P23）」。

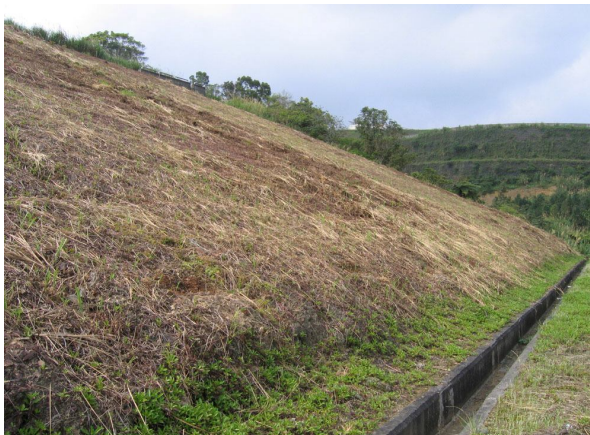
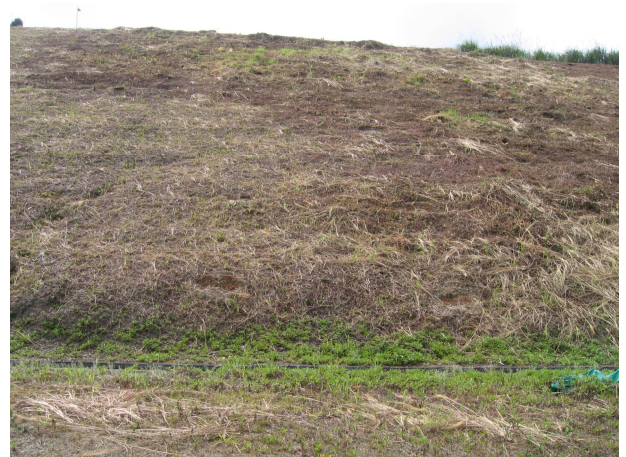
- a. 邊坡週邊之植生狀況，包括面層及頂層；如遇有植生特別茂密、枯萎時，應予以記錄（影像記錄）。
- b. 邊坡周邊地面（包括 AC 鋪面）及地面結構物（如路邊溝）是否有不明原因之裂隙；周邊包括邊坡頂、趾部及坡面。
- c. 坡面、坡頂、及趾部地面是否有沖蝕溝發育；若有，應查明其逕流來源為何，並予以疏導。
- d. 平台溝及坡面洩槽是否破損；其施工縫是否裂開及溝底是否淘空，是否遭雜物阻塞排水之順暢。平台溝及坡面洩槽兩側是否遭沖蝕；特別是排水溝匯流處，及轉彎處應特別留意。

### 本校自然邊坡位置：

- 1. 雲水軒前道路對面
- 2. 汙水處理場周圍
- 3. 興學紀念館北側（臨慈心橋溪流）
- 4. 十六亭橋下周圍

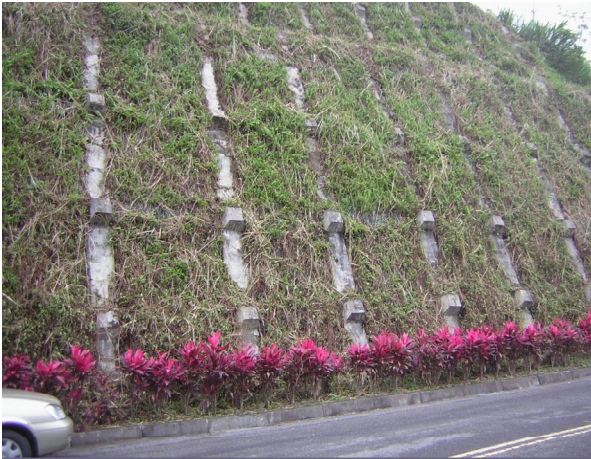
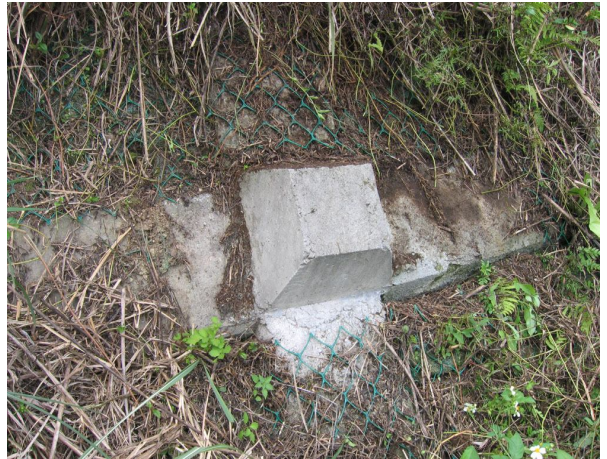
### (3) 預力岩錨格樑及面版 2C

- a. 保護錨頭之錨座；定期鋤草檢視（格樑與錨頭要露出）錨座與格梁相接處是否緊密；該處是否有水滲出，或其週邊是否殘留水痕；若有水滲出或水痕時，是否含有土砂或鏽染之痕跡。
- b. 格樑及面版表面是否平整；施工縫或伸縮縫是否有不正常之分離或壓縮之情形；面版後方是否有異常之淘空現象(可由地質錘輕敲之回音判別)，格樑與噴凝土面之界面是否密合。
- c. 格樑與格樑間植生包植生狀況，是否有異常枯萎或特別茂密之情形。
- d. 噴凝土表面之洩水管，及面版之水平排水管要暢通；其下方是否有明顯之土砂掏出之痕跡；若洩水管遭異物堵塞時，應以鐵或鋼筋清理。
- f. 岩錨格樑及面版護坡週邊之檢查可參照「原始及人工自然緩坡」之 b、c 項辦理。(內容附錄如下)

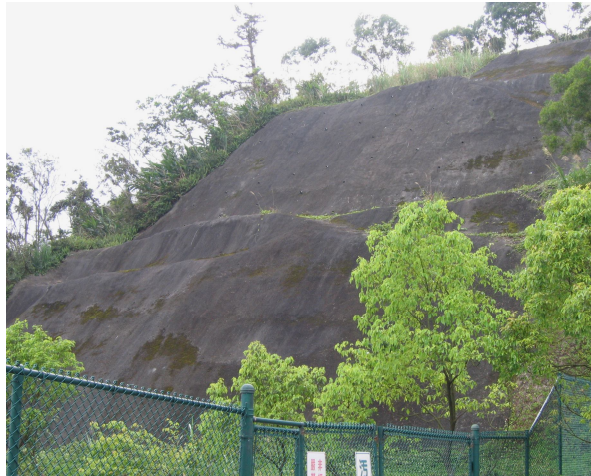
#### (4) 土釘及噴凝土護坡 2D

- a. 釘頭保護座與噴凝土表面相接處是否緊密；該處是否有水滲出或其週邊是否殘留水痕；若有水滲出或水痕時，是否含有土砂或鏽染之痕跡。
  - b. 噴凝土表面是否存在裂痕，鐵線網是否外露；噴凝土後方是否淘空(可由地質鎚輕敲之回音判別)。
  - c. 噴凝土洩水管及水平排水孔是否通暢
  - d. 噴凝土護坡週邊之檢查可參照「原始及人工自然緩坡」之 b、c 項辦理。
- (內容附錄如下)

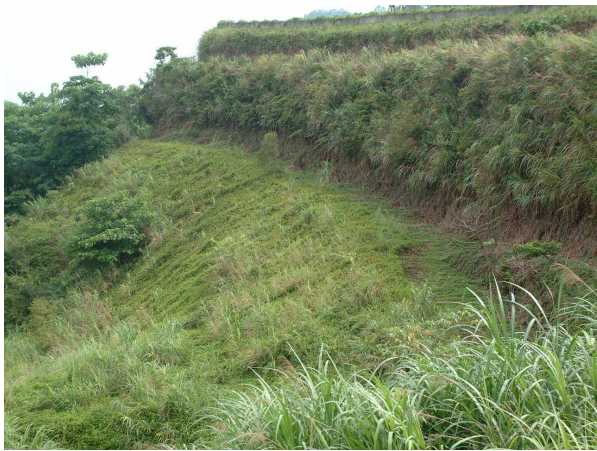
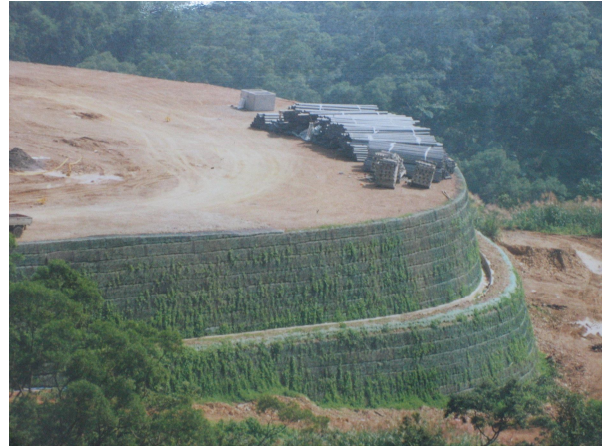
## (5) 加勁擋土牆 ( 護坡 ) 2E

加勁格網的區域範圍地面上，不可蓋房子，不可種植深根樹種，可停車。

- a. 加勁結構物週邊之植生狀況，包括面層及頂層；如遇有植生特別茂密、枯萎時，應予以記錄（影像記錄）。
- b. 牆（坡）面之格網狀況，包括格網是否斷裂、緊張或鬆弛及重疊處之格網是否張開。
- c. 汲水管及水平濾層狀況，汲水管是否暢通、是否有細料（微細之土粒）淘出。
- d. 預鑄平台溝接合處是否密合。
- e. 加勁擋土牆(邊坡)週邊之檢查可參照「原始及人工自然緩坡」之 b、c 項辦理。（內容附錄如下）

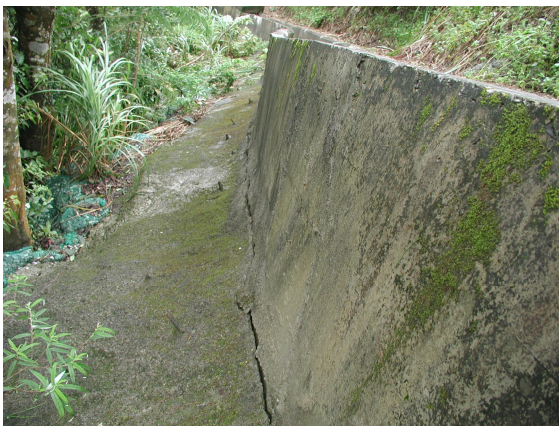
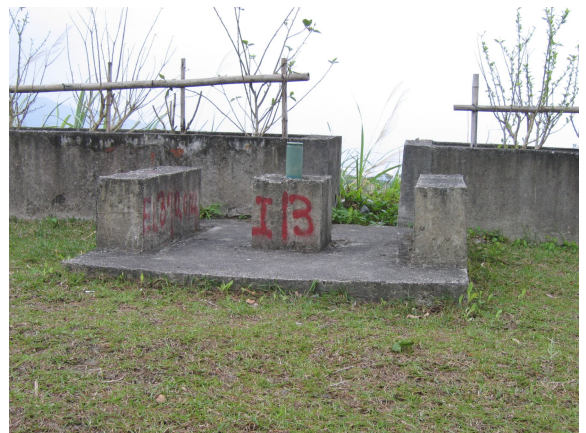
每個月進行的邊坡穩定安全監測儀
